KESKKONNAAMET

Ülevaade veemajanduskava meetmeprogrammi rakendamise  
tegevuskava ellu viimisest Lääne-Eesti, Ida-Eesti ja Koiva  
vesikondades 2019. aastal

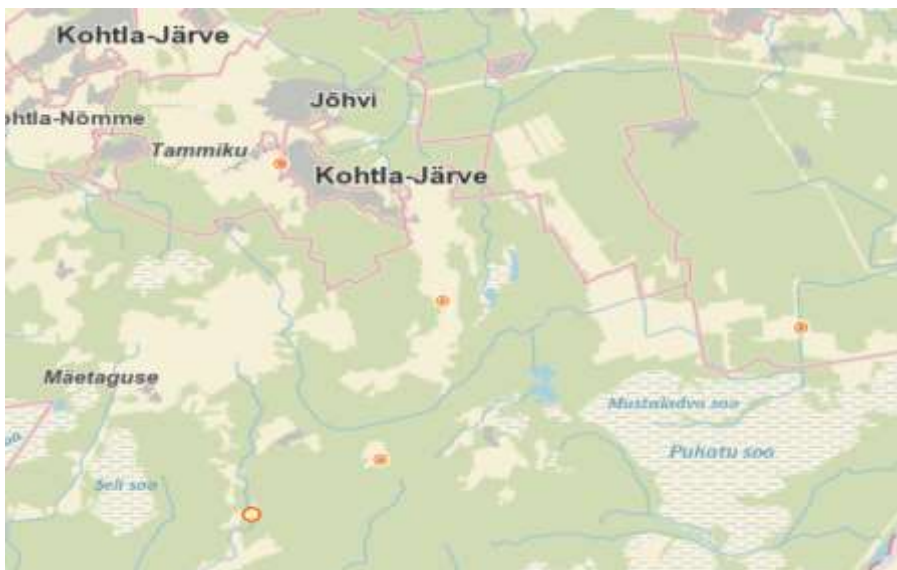
Joonis 5. Ordoviitsiumi Ida-Viru põlevkivibasseini põhjaveekogumi põhjavee koguselise seisundi seirejaamad, kus olid kõige suuremad veetasemete muutused.

2019. aasta põhjaveekogumite veetaseme seire kohaselt olid seirejaamade põhjaveetasemed 2019. aastakeskmisena veidi kõrgemad kui 2018. aastal. Võrreldes 2018. aastaga oli mitmetes seirejaamades jälgitav miinimumveetasemete tõus. 2018. aasta pikast põuaperioodist tingituna olid 2019. aasta alguse veetasemed tavalisest madalamad ja kevadisest lumesulaveest tingitud kõrgveeperiood oli lühiajaline. Kõige suuremad veetasemete muutused (üle 5 m) olid seirekaevudes, mis asuvad Estonia ja Tammiku kaevanduste mõjualas (joonis 5).

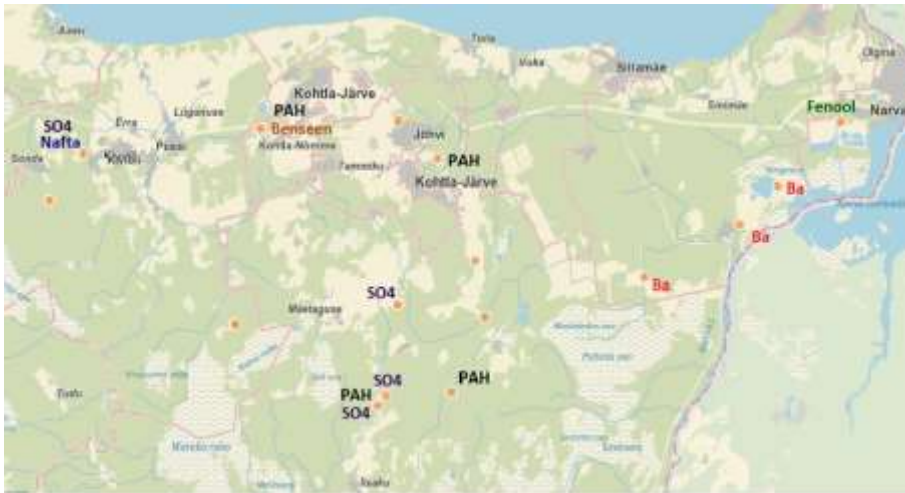
Joonis 6. Ordoviitsiumi Ida-Viru põlevkivibasseini põhjaveekogumi põhjavee keemilise seisundi seirejaamade paiknemine ja nendes piirväärtust ületavad saasteained 2019. aastal. Joonisel on märgitud ained, mille puhul ületati piirväärtust.

Keemilise seisundi seiret teostati 18-st seirekaevust. Sulfaationide keskmine sisaldus 2019. aastal oli 140 mg/l. Sulfaationide sisaldus ületas põhjaveekogumi läviväärtust (250 mg/l) viies seirekaevus. Kõige kõrgem sulfaatide sisaldus (550 mg/l) oli Ida-Virumaal Lüganuse vallas Sonda alevikus Põhja-Kiviõli uuringuväljal paiknevas seirekaevus SJA5513000 (katastri nr 19606). Ka varasematel aastatel on selles kaevus mõõdetud põhjaveekogumi nr 7 kõige kõrgemad sulfaatide väärtused. Põhjavee kvaliteedi piirväärtustest kõrgemaid ohtlike ainete sisaldusi leiti seire käigus naftasaaduste, baariumi, benseeni, ühealuseliste fenoolide ning PAH-ide osas (joonis 6).

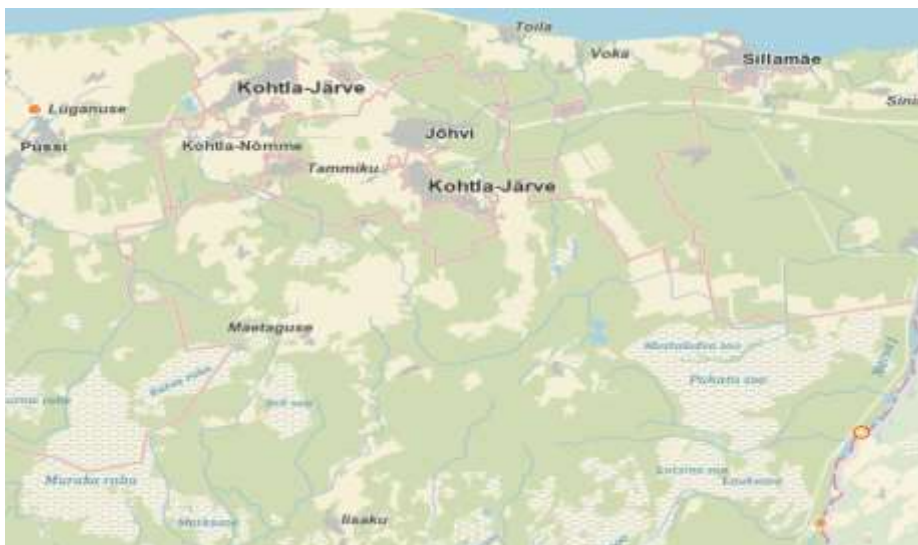
Joonis 7. Ordoviitsiumi Ida-Viru põhjaveekogumi põhjavee koguselise seisundi seirejaamad, kus olid suurimad veetasemete muutused.

Ordoviitsiumi Ida-Viru põhjaveekogumi (edaspidi põhjaveekogum nr 6) veetaseme seiret tehti 2019. aastal 34-st seirekaevust. Neljas seirejaamas SJA2089000 (katastri nr 3538), SJA6297000 (katastri nr 3988), SJA0967000 (katastri nr 3643) ja SJA8318000 (katastri nr 3648) (neist kaks viimast asuvad Lüganusel ja on joonisel tähistatud ühise punktina) olid veetasemete muutused vahemikus 6,2 kuni 2,2 m (joonis 7).

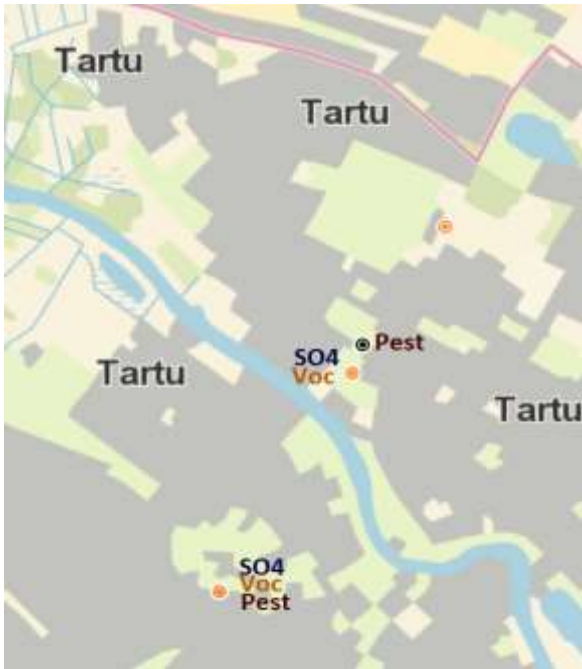
Joonis 9. Kvaternaari Meltsiveski põhjaveekogumi seirejaamad. Mustaga on tähistatud keemilise seire jaam, ülejäänud seirejaamadest teostati nii koguselist kui ka keemilist seiret ning nendes läviväärtust ületavad saasteained 2019.

Kvaternaari Meltsiveski põhjaveekogumis tehti 2019. aastal keemilise seisundi seiret neljas kaevus. Seire käigus tuvastati kaevus SJA1714000 (katastri nr 4280) pestitsiidi kloridasoon-desfenüül 0,064 µg/l ning kaevus SJA7779000 (katastri nr 4283) 0.053 µg/l. Lenduvatest orgaanilistest ühenditest (VOC) esines kaevus SJA1616000 (katastri nr 4307) trikloroetüleeni 0,46 µg/l, tetrakloroetüleeni 0,77 µg/l ja kloroformi 0,12 µg/l. Kaevus SJA7779000 (katastri nr 4283) esines tetrakloroetüleeni 0,25 µg/l ja kloroformi 0,14 µg/l. Lisaks oli kaevus SJA7779000 (katastri nr 4283) sulfaadi sisaldus 51 mg/l ning SJA1616000 (katastri nr 4307) oli sulfaadi sisaldus 65 mg/l. Kvaternaari Meltsiveski põhjaveekogumile on KeM määrusega nr 48 (01.10.2019) seatud sulfaadi läviväärtus 50 mg/l (joonis 9).

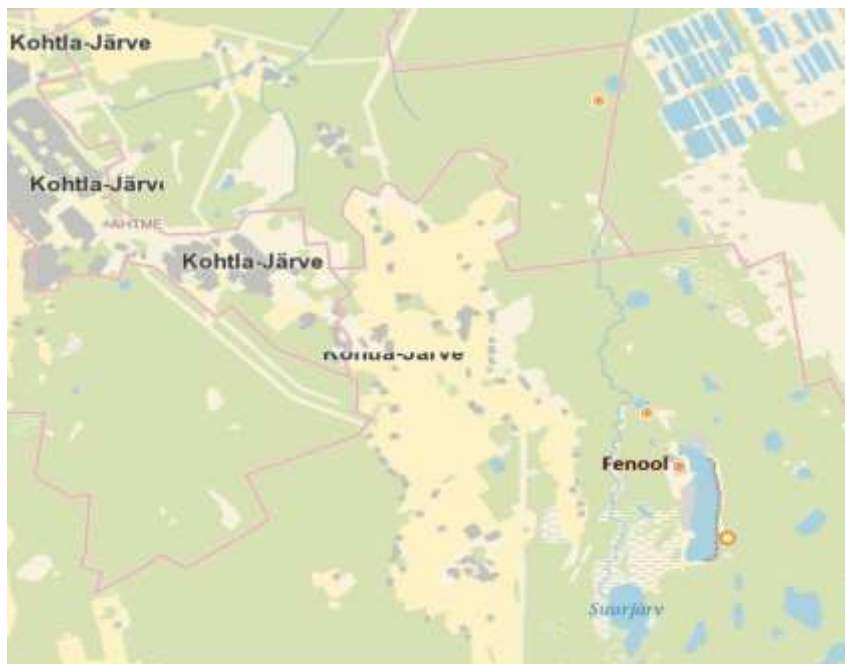
Joonis 10. Kvaternaari Vasavere põhjaveekogumi põhjavee keemilise seisundi seirejaamade paiknemine. Joonisel on märgitud ühealuselised fenoolid, mille puhul ületati piirväärtust.

Põhjaveekogumis nr 27 tehti 2019. aastal keemilise seisundi seiret viiest kaevust. Seire käigus leiti ühealuselistest fenoolidest kaevus SJA0894000 (katastri nr 3263) fenooli 1,1 µg/l ja p,m-kresooli 15 µg/l. Ülejäänud näitajad jäid enamasti alla kvaliteedinäitaja piirväärtuse. Kohati oli probleeme vee suure NH<sub>4</sub><sup>+</sup> sisaldusega, mis aga on looduslik. Kõige kõrgem NH<sub>4</sub><sup>+</sup> sisaldus 2,7 mg/l oli kaevus SJA0894000 (katastri nr 3263). Ülejäänud kaevudes jäi NH<sub>4</sub><sup>+</sup> sisaldus vahemikku 0,15-1,7 mg/l (joonis 10).

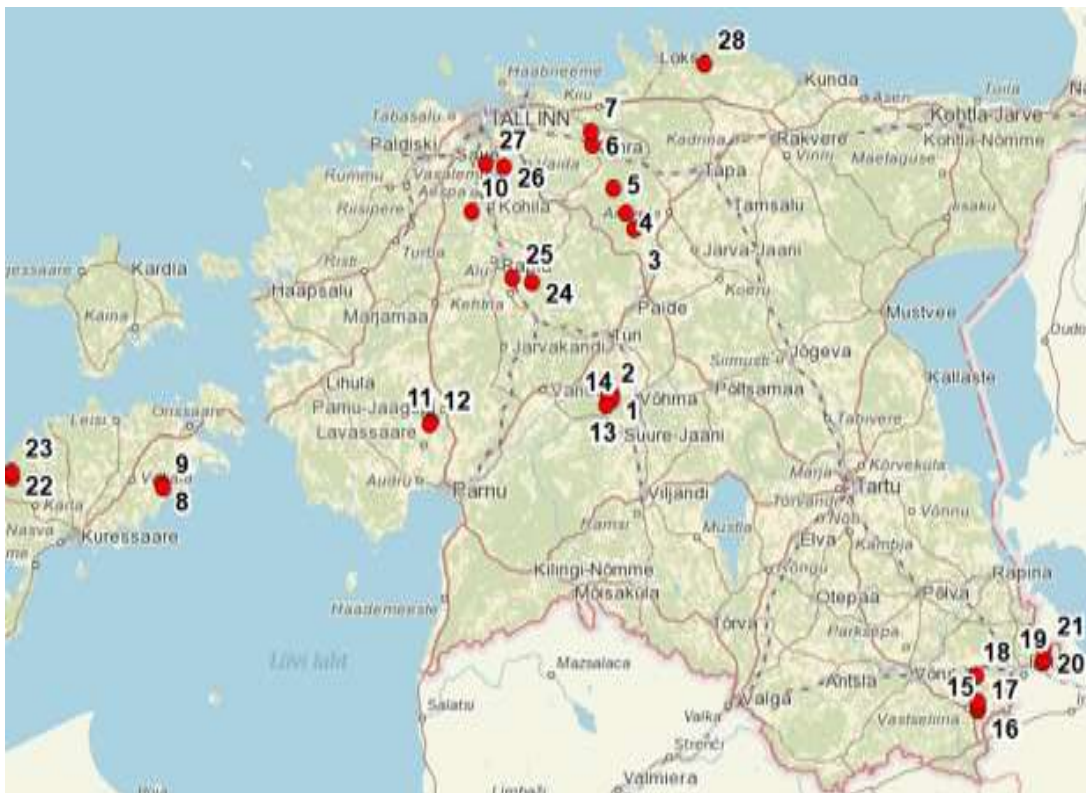
Joonis 23. 2019. aasta veekogude proovivõtukohtade paiknemine.

2019. aastal uuriti turbatootmisalade kuivendusvete mõju suublateks olevatele vooluveekogudele kuuel veekogul. Turbatootmisalade väljalaskmete valikul lähtus KeA põhimõttest, et need ei asuks väljalaskmest eriti kaugel ja ei tuleks juurde ka lisareostust. Proovid võeti Maima peakraavist (Elbu tootmisala), Hiieojast ja Maltsaare ojast (mõlemad Kallissaare tootmisala), Vigala jõest (Keava tootmisala) ja Väana jõest (Sausti tootmisala) ülal- ja allpool kuivendusvee suubumist. Maidla jõest (Rabivere tootmisala) võeti proovid vaid allpool kuivendusvee suubumist, kuna jõe algusosa ongi tootmisala kuivenduskraaviks. Lisaks on varasemalt hinnatud ÖSE kesiseks Vigala jõel (2009 Vigala\_1 kogum) ja Väana jõel (2013 Väana\_1 kogum). Ühekordselt võeti ka kõikidest proovivõtukohtadest setteproovid elavhõbeda (Hg) sisalduse määramiseks. Maidla jões allpool Rabivere tootmisala oli Hg sisaldus 2,3 mg/kg. Ülejäänud kohtades oli Hg sisaldus madal jäädes vahemikku 0,016-0,065 mg/kg.

Varem rakendatud meetmete tõhususe hindamise raames seirati Jägala jõge kolmes proovikohas (Simisalu, Vetla ja allpool Anija paisu), Veskijõe alamjooksul ja Võsu jõge Koljaku proovikohas. Kalastiku seisundit hinnati Jägala jõe viies ja Piusa jõe seitsmes proovikohas. Vooluveekogumite valikul lähtuti asjaolust et pinnaveekogumi ökoloogiline seisund (edaspidi ÖSE) VMK 2013-2016 on kesine ja mitte hea element on KALA. ÖSE mitte hea näitaja VMK 2013-2016 oli JKI ja koondseisund 2016. aastal oli kesine. Varasemalt on ÖSE kesiseks Jägala jõel (2014), Piusa jõel (Piusa\_2), Veskijõel (2009) ja Võsu jõel (2010). VMK 2018-2019 tegevuskavas on rakendajaks määratud KeA ja seetõttu planeeriti neile kogumitele seire 2019. aastal.
