**Eksperthinnang taimkatte võimalikule arengule Ahja jõe orus Kiidjärve-  
Saesaare lõigul paisu likvideerimise korral. Soovitused ala hilisemaks  
hooldamiseks**

Jaak-Albert Metsoja

Oktoober 2015  
Tartu

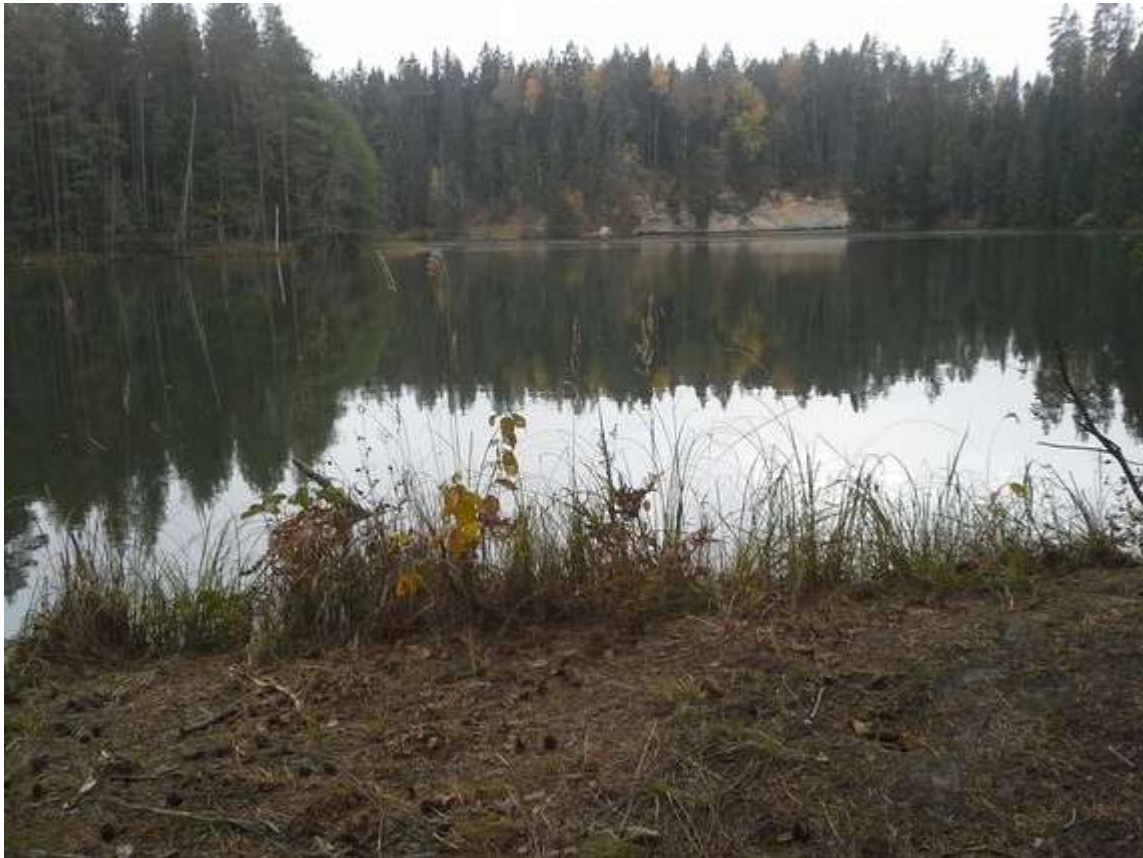
Joonis 1. Mitmel pool ulatuvad okasmetsad paisjärve veepiirini. Tagaplaanil Mõsumägi.

Käesoleva töö seisukohast pakkus enim huvi paisjärve-äärsete piirkondade taimkate. Kohati ulatuvad metsased kaldad paisjärve kallasteni (Joonis 1) ning täheldatav on eelkõige kuuse, vähem männi järelkasv, rohurindes domineerib tihti metskastik. Sellistes kohtades usutavasti suhteliselt järsk nõlv jätkub ka paisjärve pinna all.

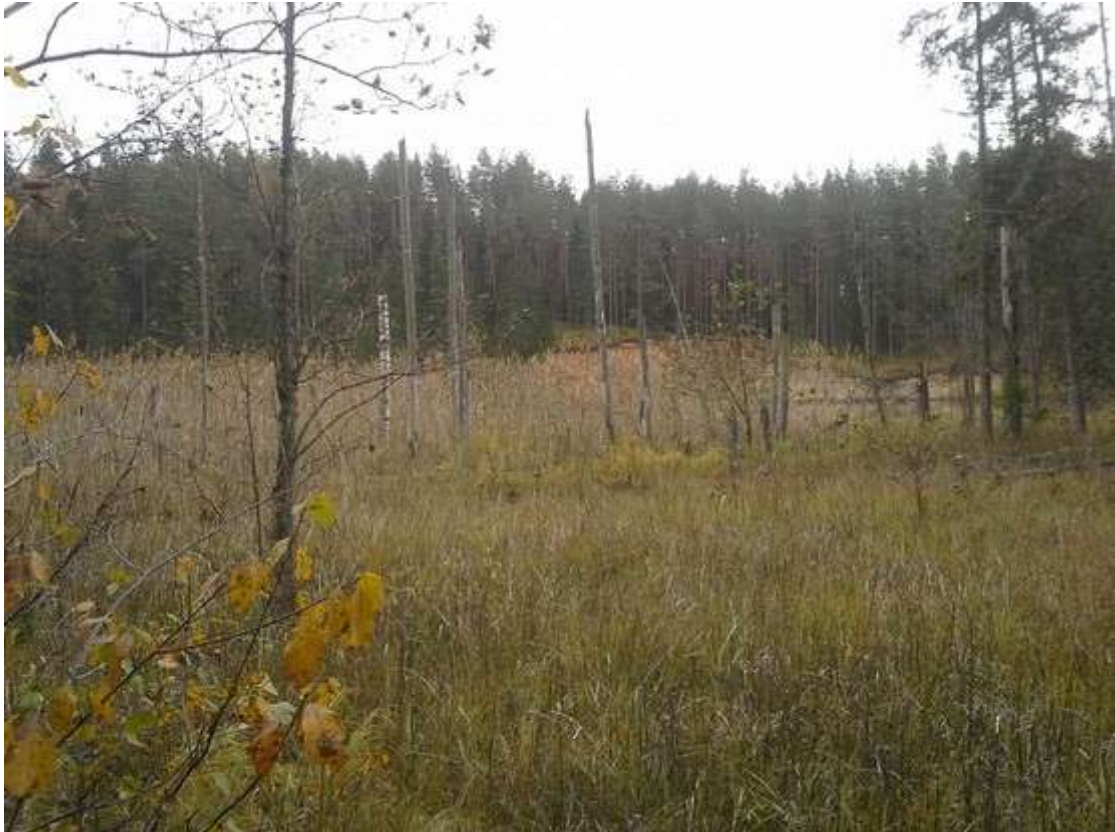
Joonis 2. Esiplaanil rohurindes konnaosi ja sookastik, tagaplaanil pilliroostik. Puurindes on kohati kuused ja kased liigvee tõttu surnud. Põõsarindes paakspuu. Kõrgepingeliini sihist ca 100 m allavoolu.

Teisalt leidub mitmeid laugemate nõlvadega alasid, mis enne paisutust on moodustanud lammipealse terrassi, nüüdse veeseisu puhul aga lammiterrassi (**Mägi, 1961**). Tüüpilisi luhaniite neil terrassidel ei esine (nagu arvatavasti ka mitte jõele tüüpilist üleujutust), pigem on tegu pidevalt liigniiskete aladega, kus domineerivad tarnad, sh mätastarn, ja sookastik, kohati lausaliselt päideroog või pilliroog, laiguti domineeris konnaosi. Puurindes on sellistel aladel (kus niiskustingimused seda võimaldavad) näha kuuske, sangleppa, ka järelkasvus on sanglepp ja kuusk (Joonis 2, 3). Suhteliselt vähe on pajusid (okt 2015 tuvastatud metsas *Salix caprea* ja kaldavõsas *S. cinerea x aurita*), esineb paakspuud. Suuremal pinnal esines selliseid kaldaroostiku või madalsoolaadseid alasid Mäe kinnistu vastas Haavaniidu pae lähedal, samuti Piirioidu pae ja Savioidu pae vastas. Sealt allavoolu esines selliseid alasid kitsamate ribadena kuni kohani, kus kõrgepingeliin ületab paisjärve.

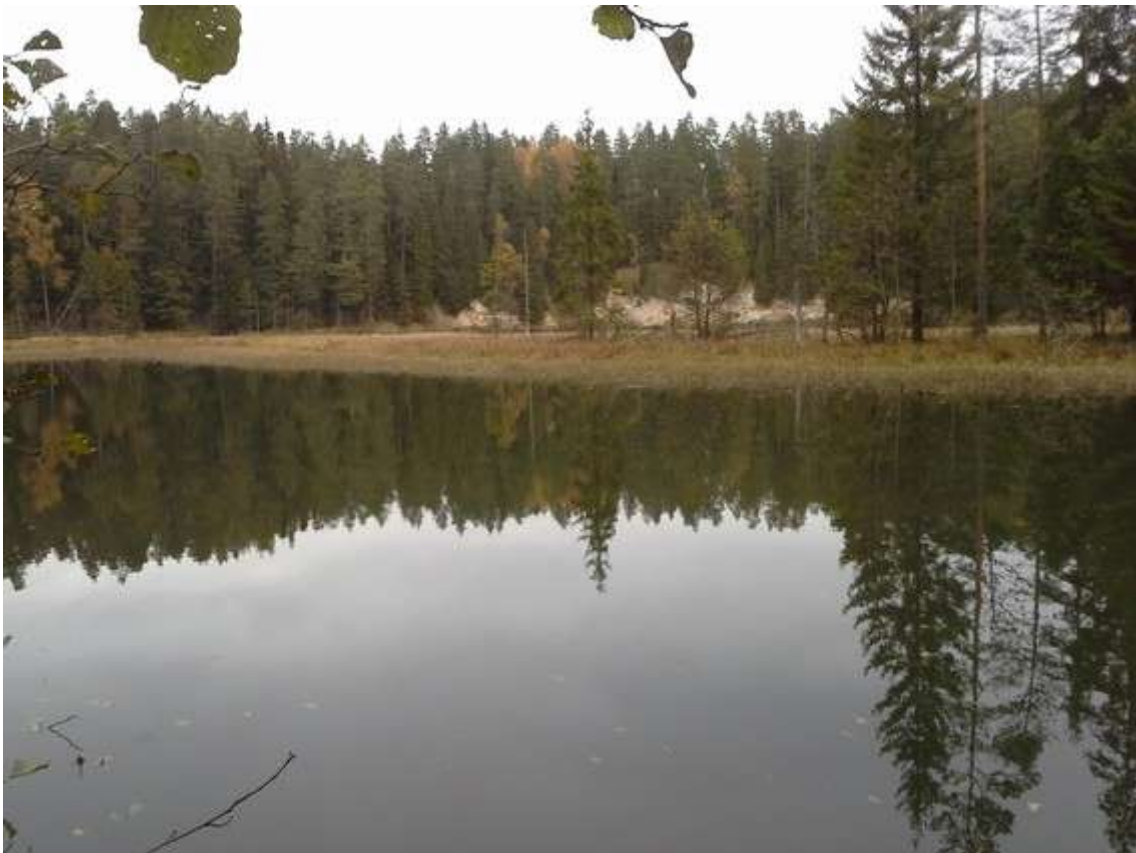
Joonis 3. Üleujutatud “saar” kuuskedega puurindes ja sookastikuga rohurindes. Tagaplaanil Piirioidu pae.

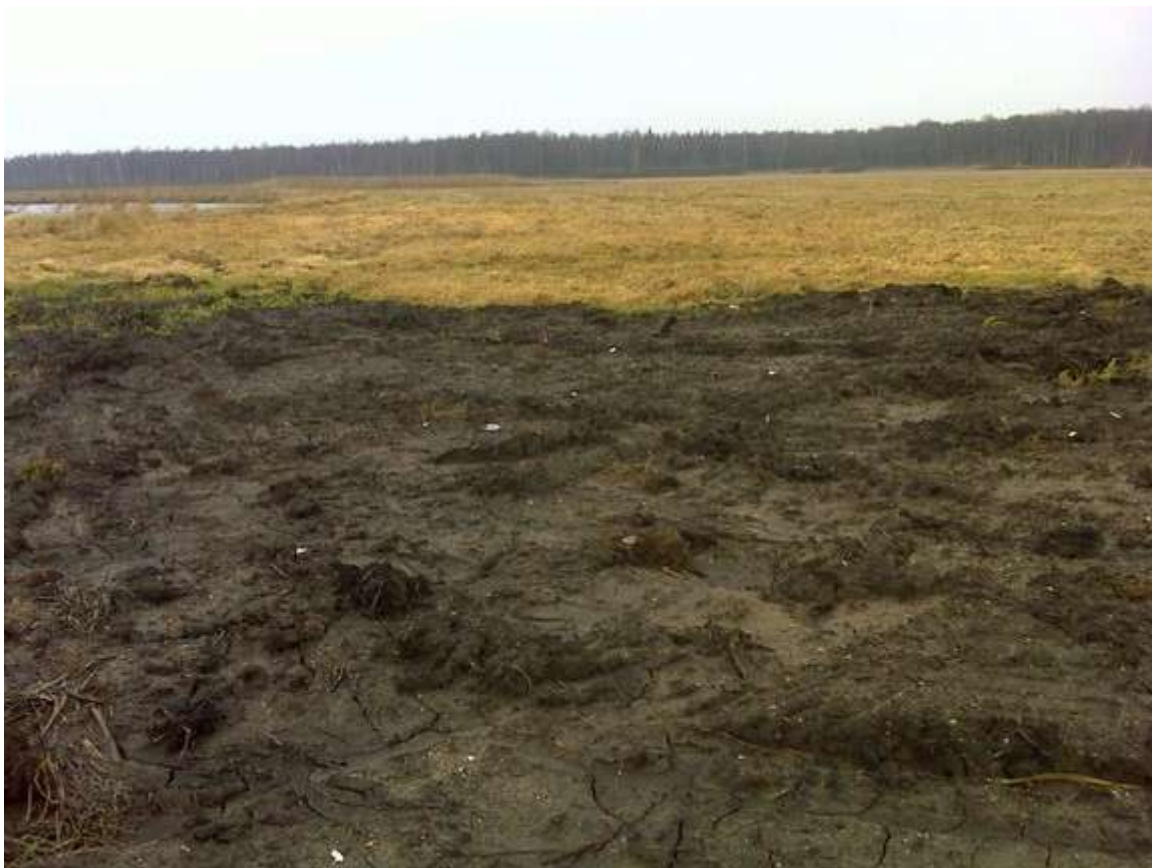
Joonis 4. Jõesetete ladestusala Alam-Pedja LKA luhaniidul.

Alam-Pedjal uuriti aastail 2011 – 2014 10 setete ladestusala, mis asusid Emajõe peasängi ja vanajõesuudmete ühinemiskohades. Setted olid vanajõesängi suudmetesse kantud mitme dekaadi jooksul loomuliku alluviaalse protsessi käigus ning tõsteti kalade ligipääsuteede avamiseks luhtadele kopaga LIFE+ projekti “HappyFish raames”. Iga ladestusala kujutas endast maksimaalselt 0,7 m paksust ja umbes 20 \* 50 m suurust settekogumit (Joonis 4).

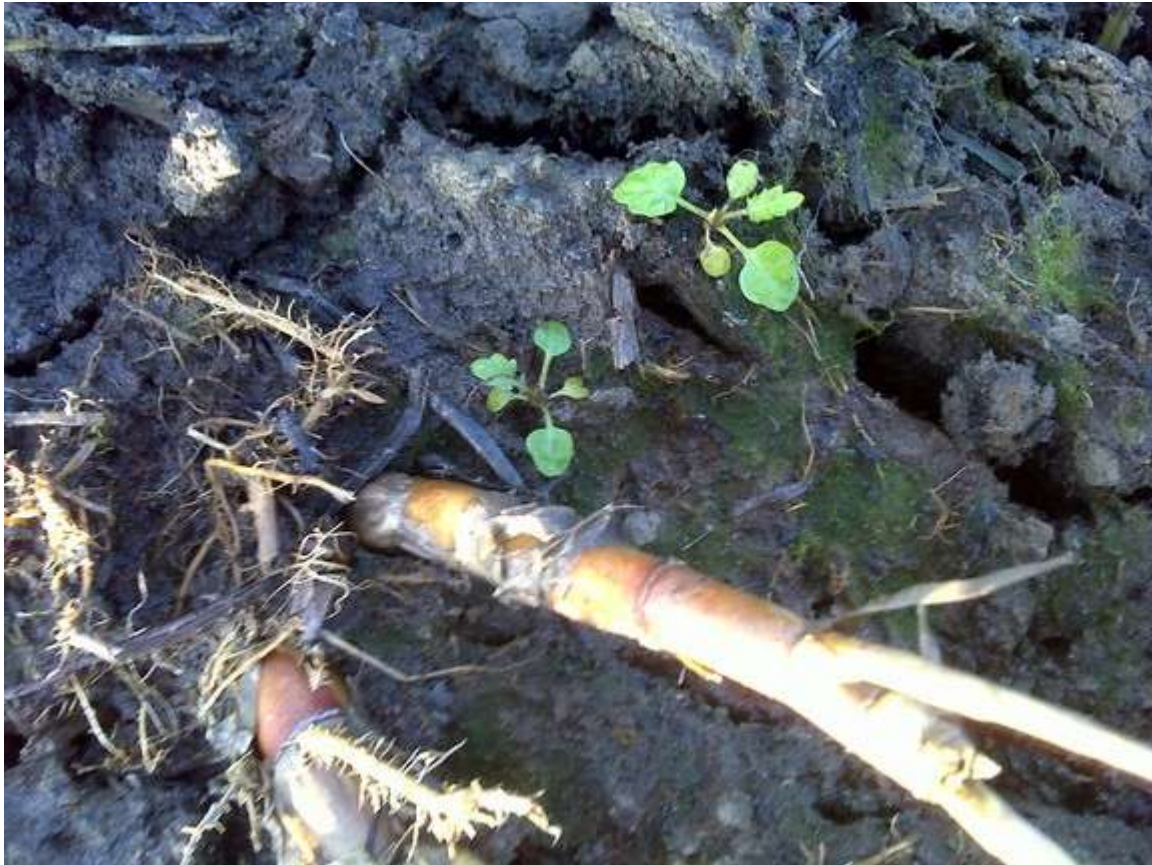
Joonis 5. Juba samal sügisel oli sette ladustuseladel näha kaarkollaka (*Barbarea arcuata*) tõusmeid.

Aladel kaardistati taimkate enne sette ladestamist ning jälgiti taimkatte suksessiooni kolme aasta jooksul peale sette ladestamist. Kokkuvõtvalt võib välja tuua järgmist. Luhale ladestatud sete oli hiljemalt mõne nädalaga piisavalt kuiv, et seal peal oli võimalik inimesel liikuda. (Ka Kiidjärve paisu eemaldamise järgselt on leitud, et mõne kuuga sete taheneb ning seal peal areneb kiiresti ka taimestik (**Hindrikson, Kask ja Kruus, 2015**)). Alam-Pedja uuringu puhul ladustati sete paljudele aladele sügisel ja vegetatsiooniperioodi lõpul märkimisväärset taastaimestamist ei toimunud, siiski esines üksikuid setete kaldaäärse osaga kaasatunud taimefragmente või ka nt ruderaalse strateegiaga ristõielist kaarkollakat (Joonis 5).

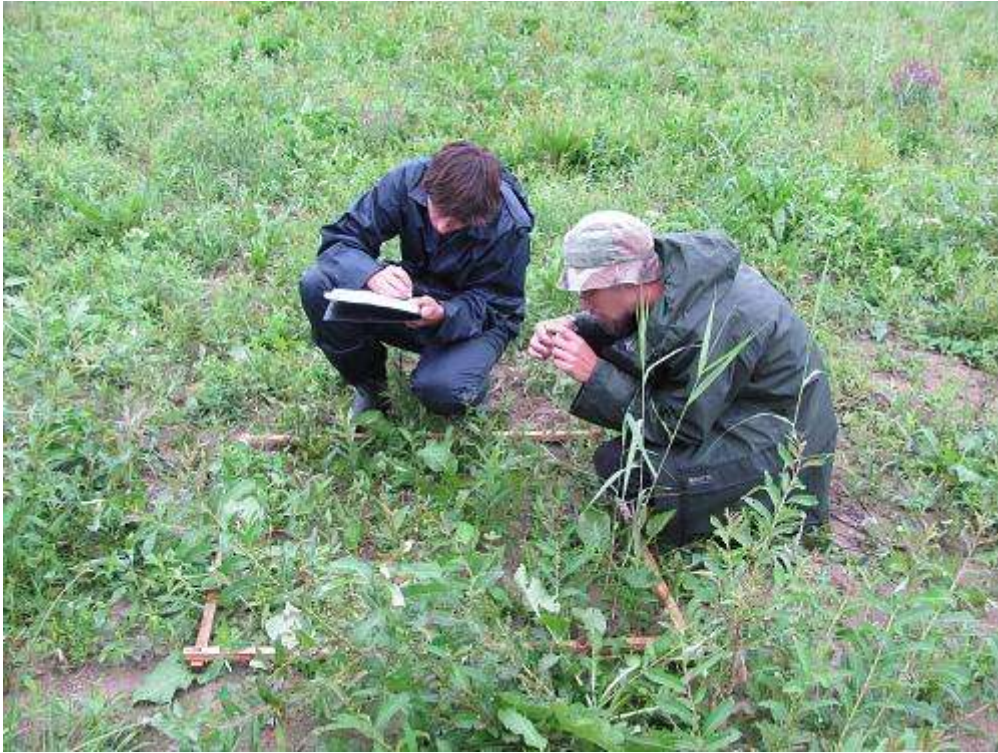
Joonis 6. Taimkate Alam-Pedja uuringualadel ühe vegetatsiooniperioodi möödumisel – taimestiku katvus on 60% ligi.

Ühe vegetatsiooniperioodi möödudes (taimkatet uuriti sette ladustamisele järgnenud aasta augustis) oli soontaimede katvus alal tõusnud keskmiselt 60-80 protsendini (Joonis 6), järgmistel aastatel ulatus rohhtaimede katvus juba 100 protsendini ning üha tooniandvamaks sai ka puittaimede (antud juhul pajude) katvus. Kooslusesse ilmus esimesel aastal mitmeid uusi liike ja keskmine liigirikkus ruutmeetril tõusis 6 liigilt 23-le. Mõned neist uutest liikidest olid mujal luhtadel tavalised (roomav tulikas, harilik kukesaba, suur kastehein, võilill, vesipaju, soo-lõosilm, sookerss, valge kastehein, sanglepp, harilik parthein), teised tihti kohatavad kallastel/kaldavallidel (paiseleht, ruuge rebasesaba, merioblikas), osa (paras)niiskete niitude või teeservade liigid (suur teeleht, harilik parkhein, põldmünt, vesitähthein, põldmurakas, põldosi), oli ka päris vee- (harilik konnarohi, jõgi-kõõlusleht) või sootaimi (sooalss). Kõike sagedam liik (lääkviljane luga) on väga ohter mitmete niitude mulla seemnevarus ka siis, kui teda maapealses taimkattes ei leidu.

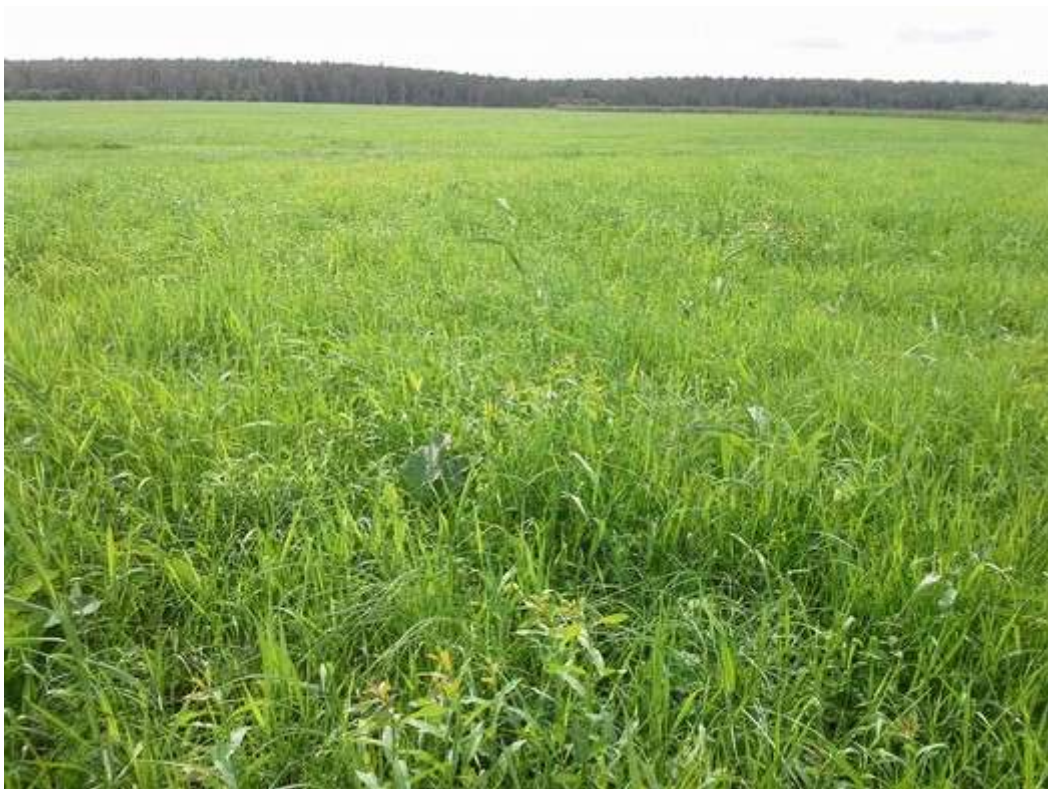
Joonis 7. Kolme aasta möödumisel on sette ladestusala vaevu ümbritsevast taimkattest eristatav.

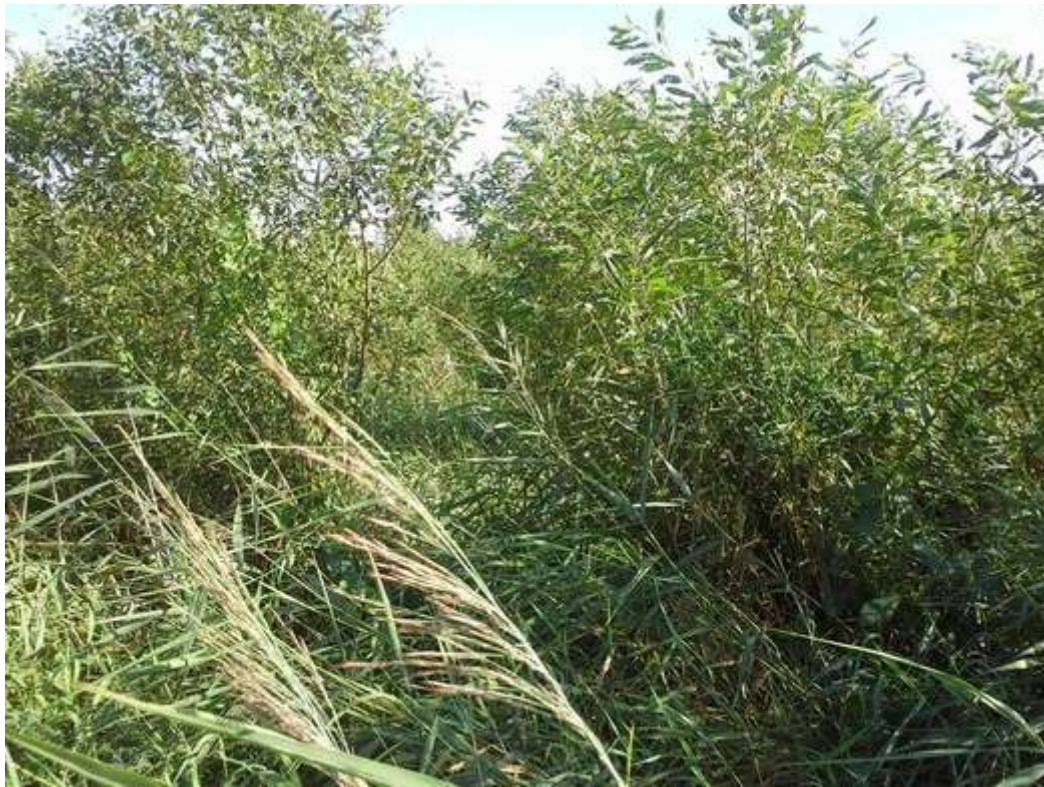
Joonis 8. Settealade taimkatte suksessioon Alam-Pedja luhal sõltus enim sellest, kas ala niideti või mitte. Viimasel juhul võsastus ala tugevasti pajudega juba kolmandaks aastaks.

Esialgasel taastaimestumisel esines kuni 40% ruderaalse strateegiaga taimi, kellest suurima katvusväärtusega oli kaarkollakas. Ruderaalide osakaal aga langes järsult (teise vegetatsiooniperioodi lõpuks) varasema paari protsendini. Luhale mitteomaste liikide taandumine oli aeglasem, kuid juba kolme aastaga oli luhale omane taimkate põhijoontes taastunud (Joonis 7). Kõige määravamaks ala taimkatte edasises kujunemises osutus aga asjaolu, kas ala hooldatakse niitmise teel või mitte – viimasel juhul kattus ala väga kiiresti erinevate paju liikidega, mille kõrgus kolmandal aastal oli üle kahe meetri ja katvus kohati lausaline (Joonis 8).
